**ESSAI DE RESISTANCE STATIQUE ET DYNAMIQUE
DE GARDE-CORPS
SELON LA NORME
NF E 85-015**

**Platine H acier
Entraxe montants 1750mm**

Objectif de la mission : Essai de résistance statique et dynamique d'un garde-corps selon la norme NF E 85-015 .

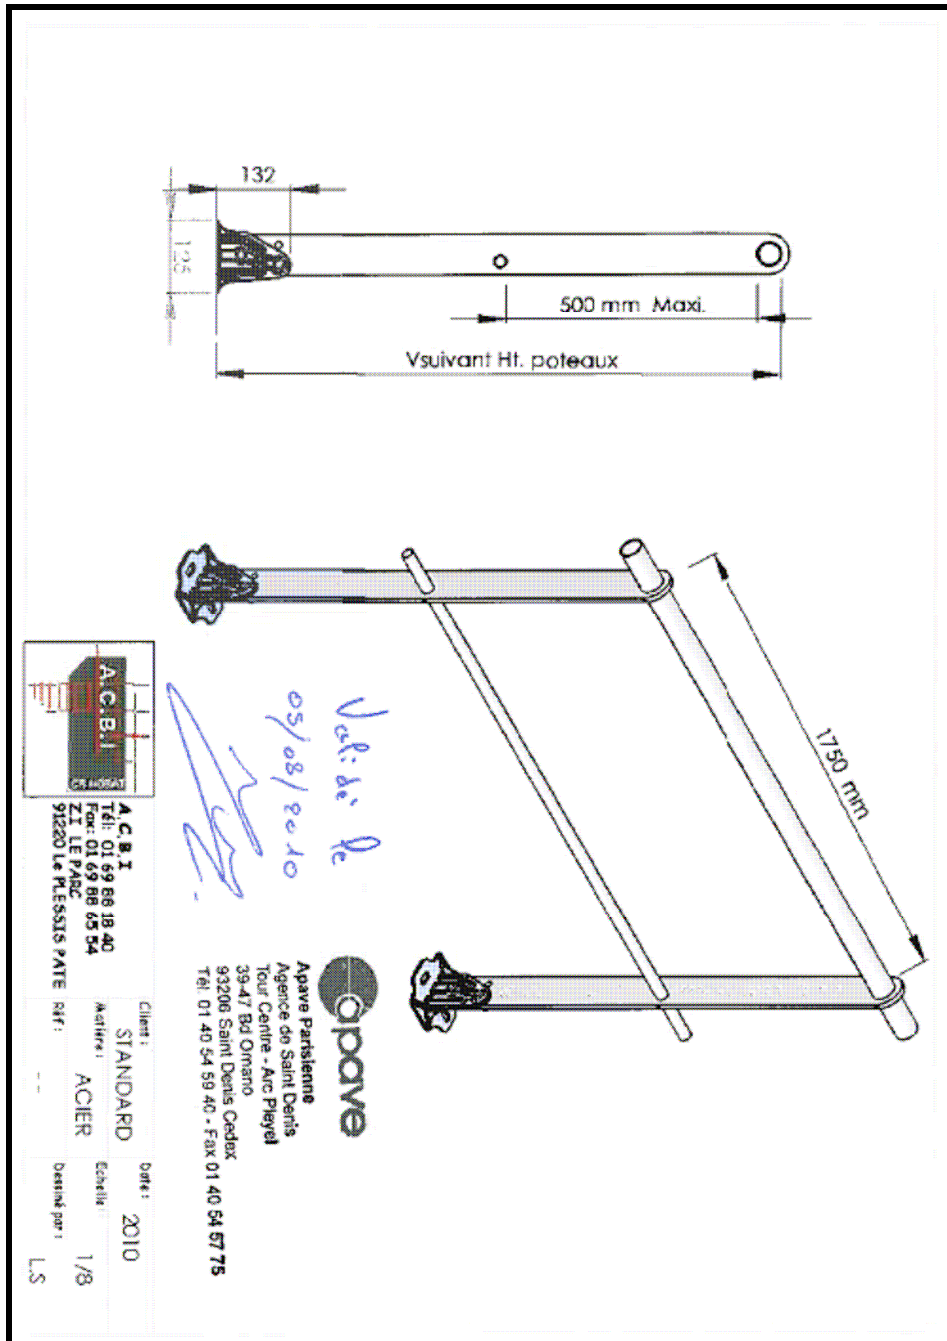
4. ANNEXE

Garde-corps fixe en acier constitué de montant en fer plat, de lisse et sous lisse en tube acier et d'une platine de reprise en appui au sol (platine H) Voir plan en annexe.
